# Kvalitet og vegbygging Telehiv

Avdelingsdirektør Eirik Øvstedal  
Statens vegvesen, Vegdirektoratet

## **Telehiv på nye norske veger**

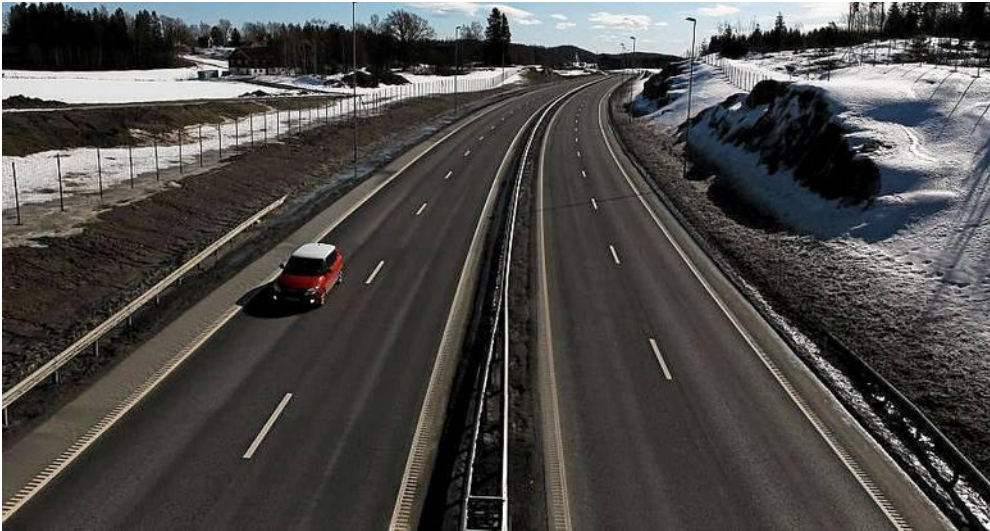
Den nye parsellen av E18 i Østfold er splitter ny, men bare fire måneder etter åpningen er motorveien ødelagt av telehiv.

Denne helt nye delen av E18 i Østfold ble åpnet i november i fjor. Den er én av flere motorveier som er ødelagt av telehiv. Veivesenet vet ikke hvorfor.

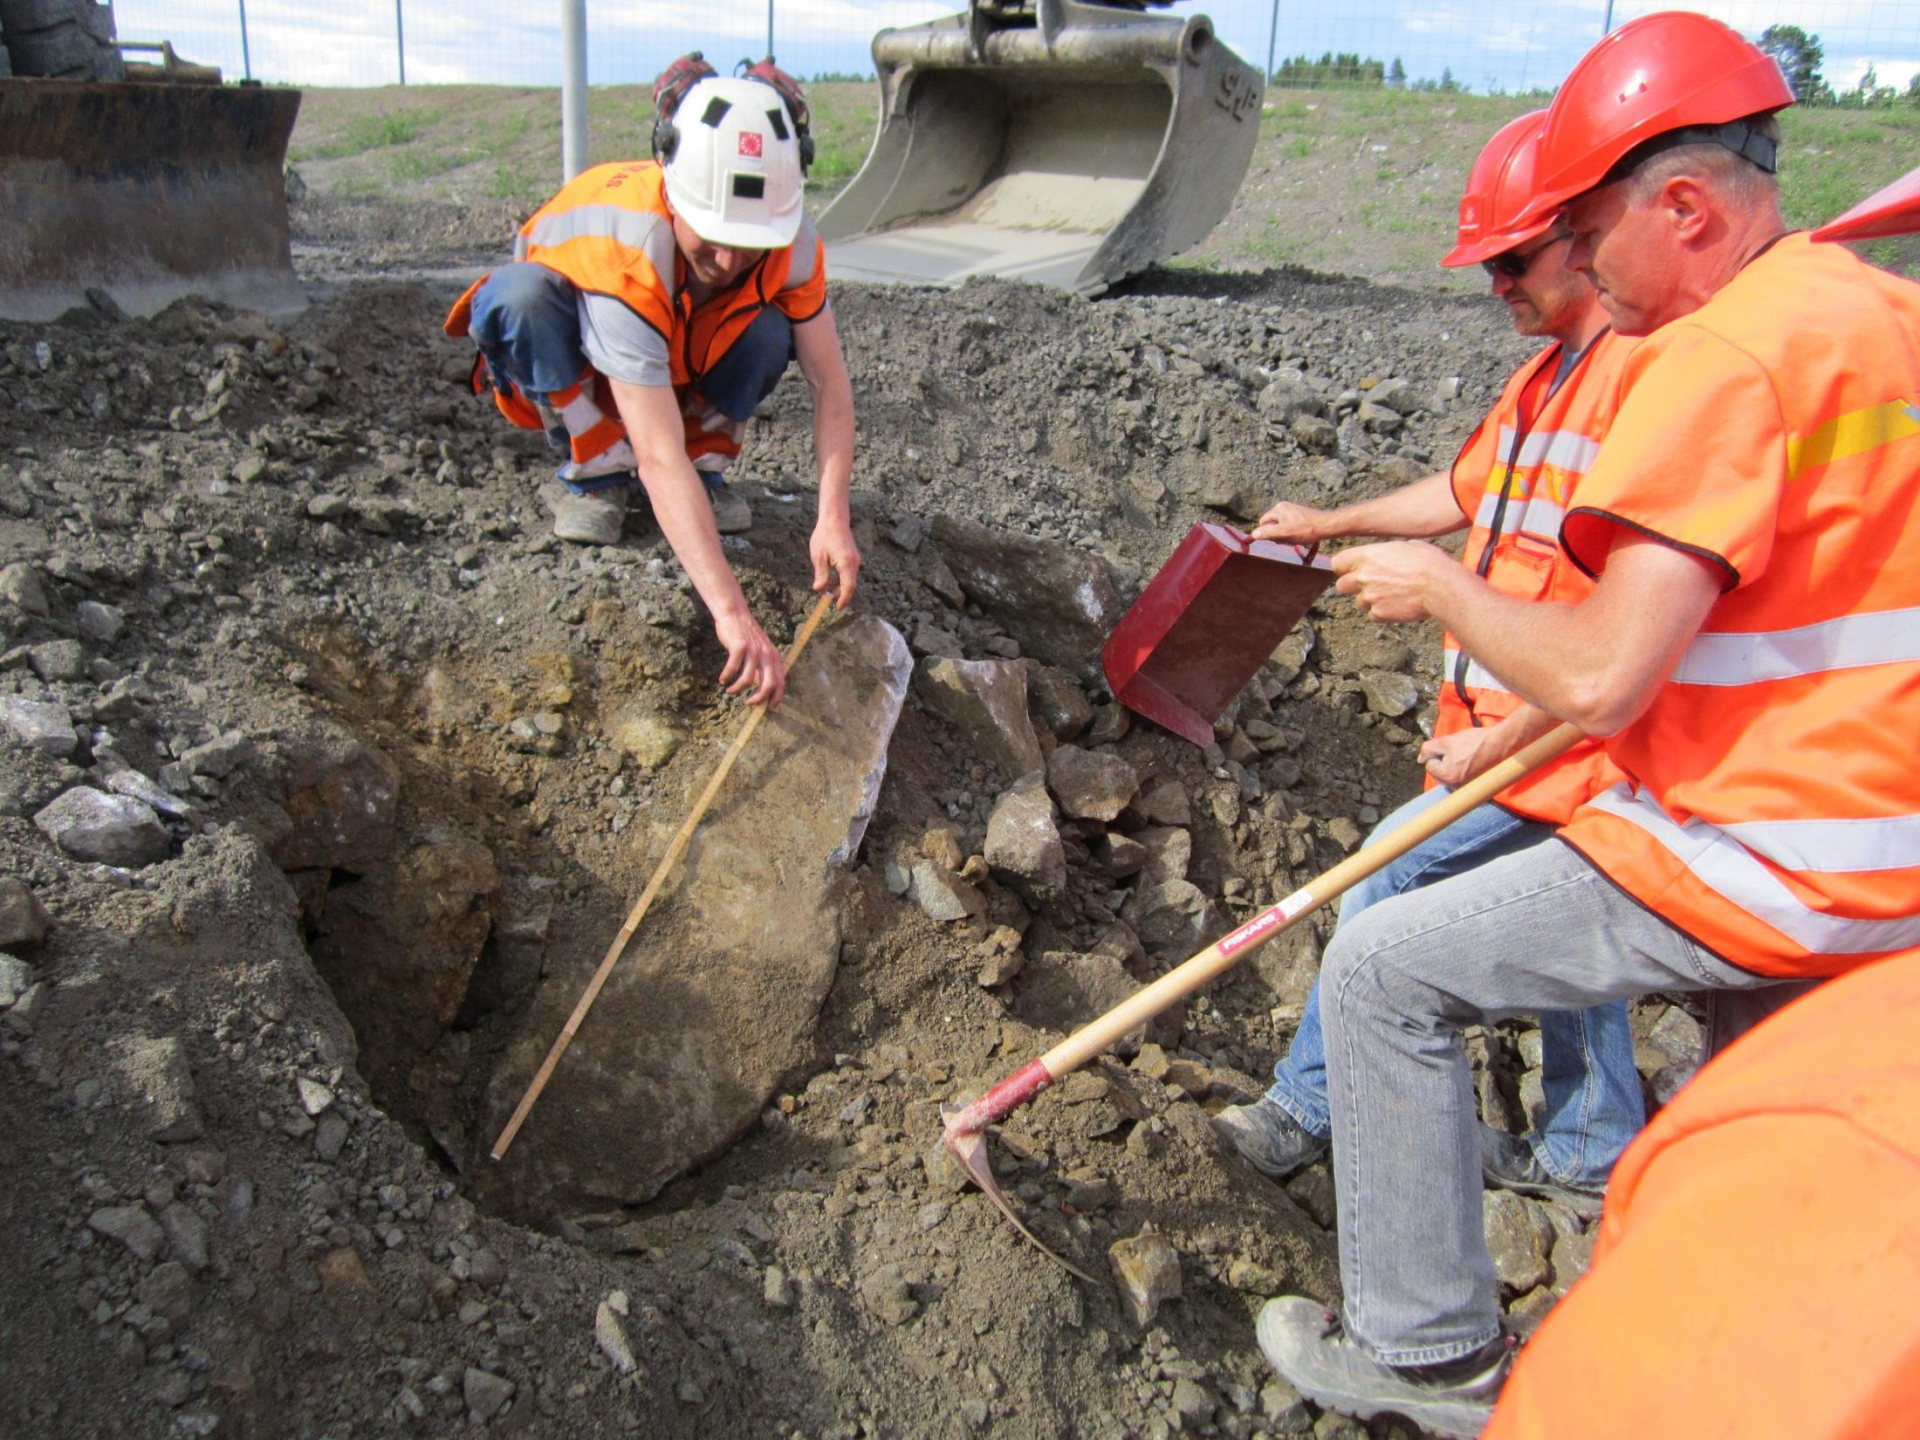
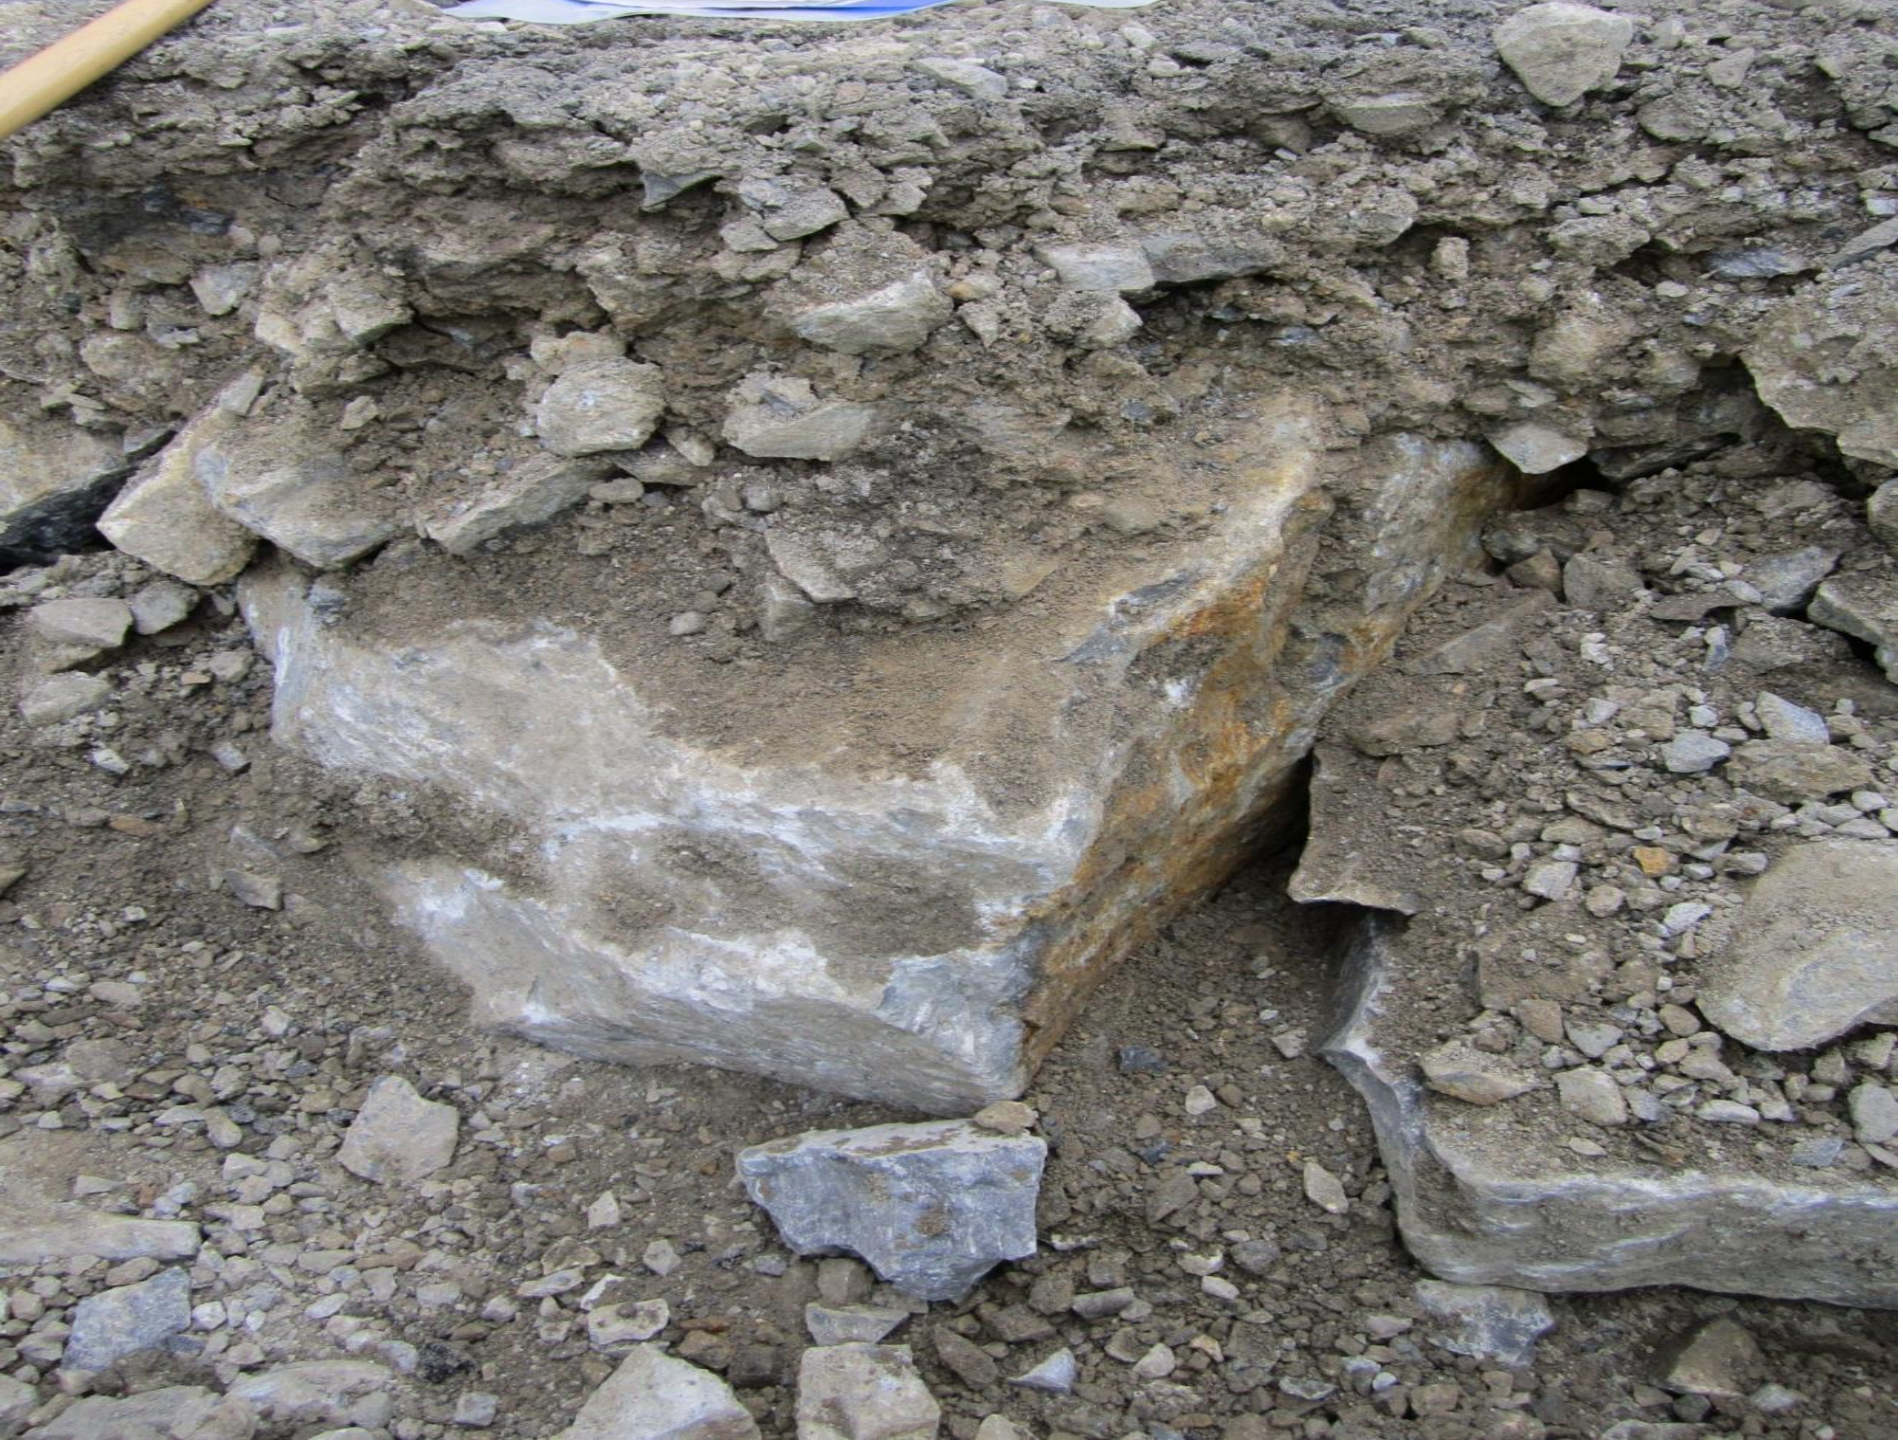
- Det er ikke funnet sammenheng mellom telehiv på de aktuelle strekningene og at kravene til overbygningstykkelse i normalene (Hb 018) ikke er strenge nok.
- Telehiv har oppstått på begrensede partier på de omtalte parsellene.
  - RV 2 - ca 400 m av 9,5 km
  - E 16 - ca 250 m av 2,5 km, gjelder dagstrekning
  - E 18 – ca 50 m og punkter på 900 m strekning, av totalt 8 km
