# Kvalitet og vegbygging Telehiv

Avdelingsdirektør Eirik Øvstedal  
Statens vegvesen, Vegdirektoratet

## **Telehiv på nye norske veger**

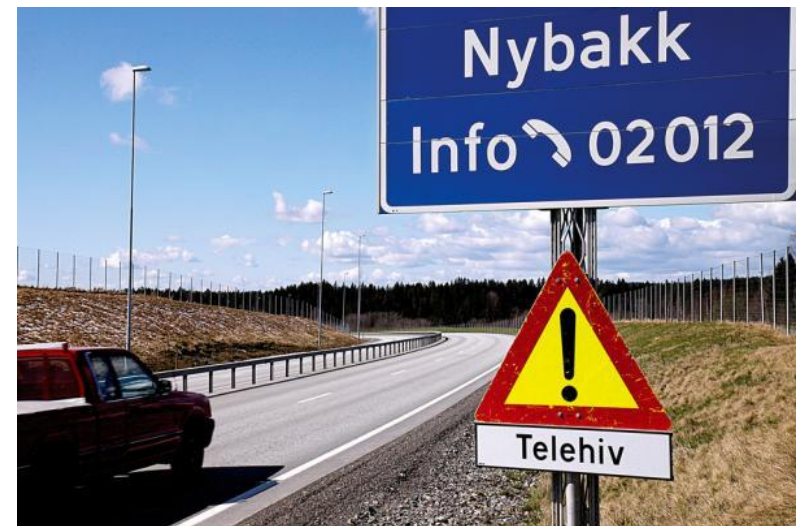
Følgende nye vegstrekninger med telehiv og teleskader er undersøkt og rapportert spesielt:

- ▾ E18 Krosby - Knapstad
- ▾ E16 Wøyen - Bjørum
- ▾ Rv2 Kløfta - Nybakk
